Les peintures murales de la villa Kérylos à Beaulieu-sur-Mer (06)

Étude préalable à la restauration, suivi de la restauration

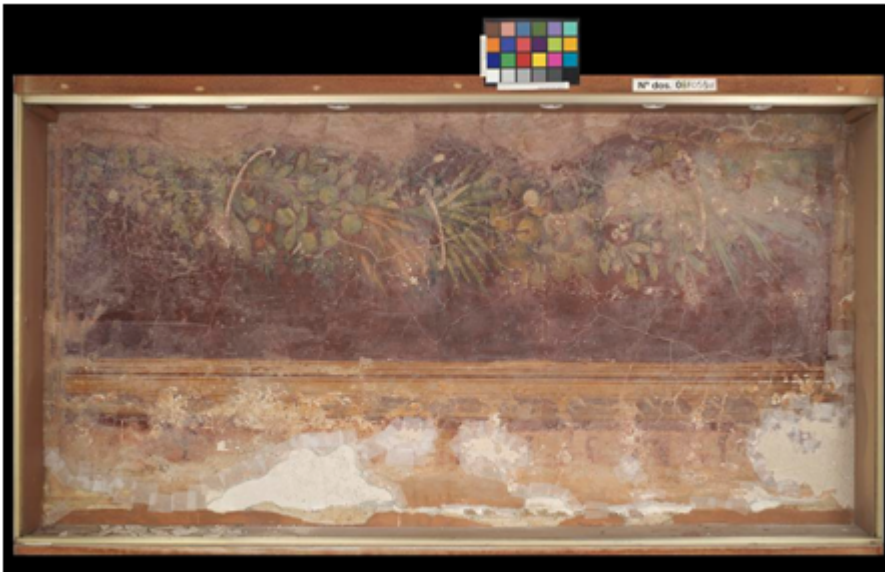
Vue du panneau nord de l'exèdre avant dépose – O. Guillon (CICRP)

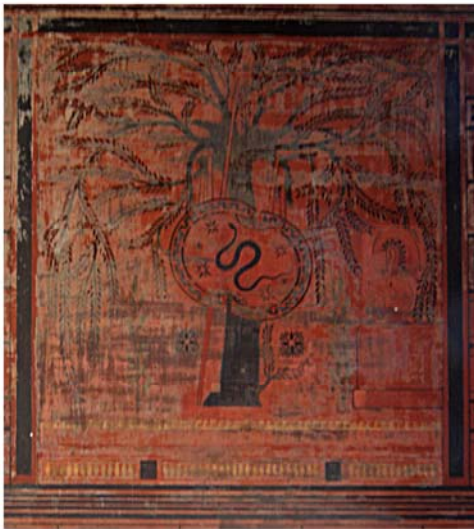
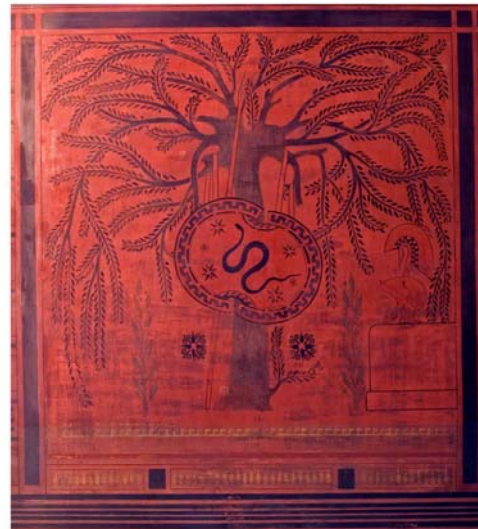
La couche superficielle organique, composée essentiellement de résine polyester, était altérée et n'était plus parfaitement adhérente à son support. Ceci se traduisait par une modification des trajets optiques de la lumière au travers de cette couche et contribuait à donner l'aspect blanchâtre de la peinture murale. Après suppression de la couche de résine polyester, les résidus de cire ont aussi été éliminés car outre leur contribution au blanchiment (la cire devenant opaque en se dégradant en présence d'humidité)/noircissement par fixation de particules carbonées, ils constituaient un risque potentiel de transformation superficielle du cinabre en métacinabre. L'altération de ce matériau a vraisemblablement conduit à la campagne de restauration au cours de laquelle a été appliquée la résine polyester (résine utilisée sur les peintures en France entre les années 40 et le début des années 70). Il est vraisemblable qu'il y ait alors eu un enlèvement d'une partie de la cire, avec cependant des traces de peinture subsistant en surface et sans doute aussi dans la partie superficielle de la couche pigmentée au vermillon.

Le nettoyage de la peinture murale a permis également d'éliminer tous les résidus noirs de matière carbonée présents en surface de la peinture qui ont partiellement contribué au noircissement local de ce décor peint. Les traces de noircissement qui subsistent pourraient avoir plusieurs origines : une transformation du cinabre en métacinabre ou chlorure de mercure, le noircissement des résidus d'un liant organique qui ont imprégné la couche de cinabre. Les analyses effectuées par XANES¹ (ESRF- Grenoble), laissent supposer que pour certaines parties noircies, la partie superficielle des grains de cinabre aurait subi une transformation, se traduisant par la présence de mercure lié au chlorure et de vermillon sans doute transformé en métacinabre (le XANES ne permet pas d'avoir une information précise quant à la structure cristallographiques des phases présentes). L'analyse de cette transformation est rendue difficile du fait de la faible épaisseur affectée par le ou les processus (de l'ordre du μm). D'autres parties noircies ne sont pas liées à la présence de mercure et leur origine n'a pas encore été déterminée.

Vestibule de la villa Kerylos : aspect de la peinture murale avant et après restauration (cl. SINOPIA)

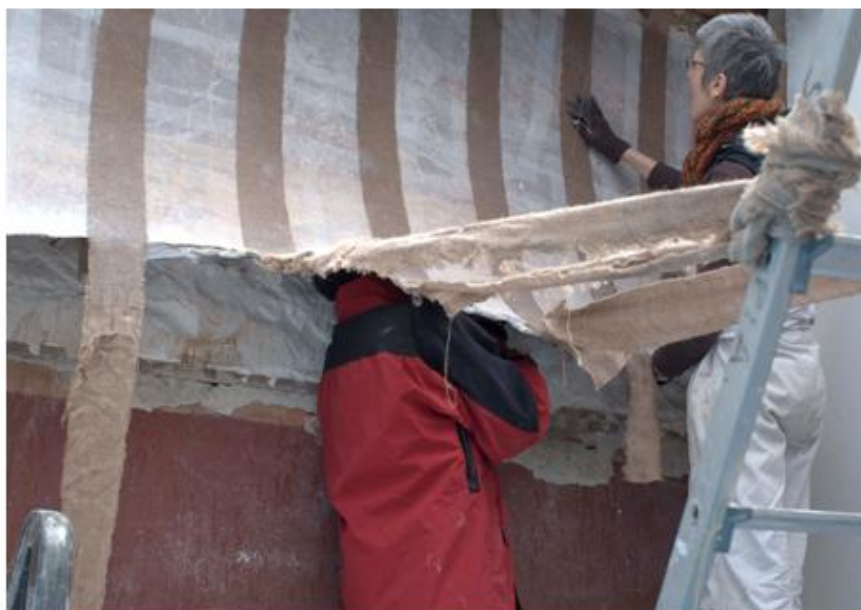
Réalisation de l'opération de redépose d'une des trois peintures romaines de l'exèdre, par l'atelier SINOPIA (cl. CICRP-O. Guillon)

Le CICRP a ainsi conduit et coordonné une série d'expérimentations afin de minimiser les risques de destruction d'une partie des peintures lors de leur dépose (cf. atelier SINOPIA). Cette dépose a été effectuée en 2009, après une opération de nettoyage de la surface.

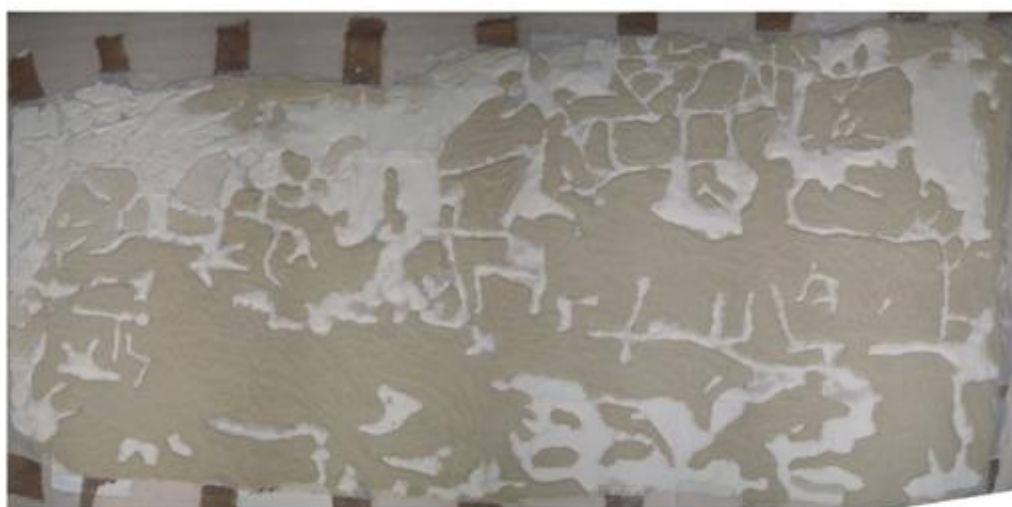
Opération de dessalement par le revers (cl. SINOPIA). Cette opération a été basée sur des travaux récents menés en particulier dans le cadre du programme européen « Desalination of Porous Building Materials » (2006-2010). Le traitement différent des fissures, visible ici, avait pour but de limiter la migration des sels dans la couche picturale et de favoriser celle-ci dans la compresse de dessalement

La restauration par le revers a ensuite débuté. Le CICRP a mis en place un protocole de dessalement à base de compresses par le revers, en se basant principalement sur les mesures de distribution porales des enduits, pour le choix des matériaux, leur granulométrie, leurs proportions. Puis une étude a été faite pour niveler le revers et permettre un accrochage résistant et durable de chacune des peintures murales sur un support aluminium en nid d'abeille, en utilisant des matériaux sans conséquence chromatique ou de clarté sur les peintures.
