La dégradation du retable sculpté par Francesco Laurana pour l'ancienne cathédrale de Marseille (la vieille Major)

Impact des anciens traitements de restauration dans le processus de dégradation saline d'un marbre de réemploi

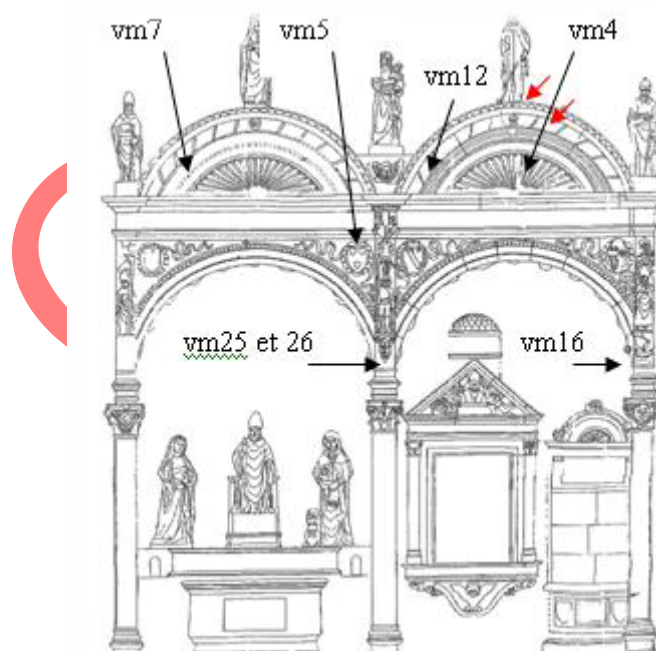
Figure 1 : relevé du retable et localisation des échantillons pour les dosages en sels solubles (les flèches rouges signalent les deux claveaux déposés pour l'étude).

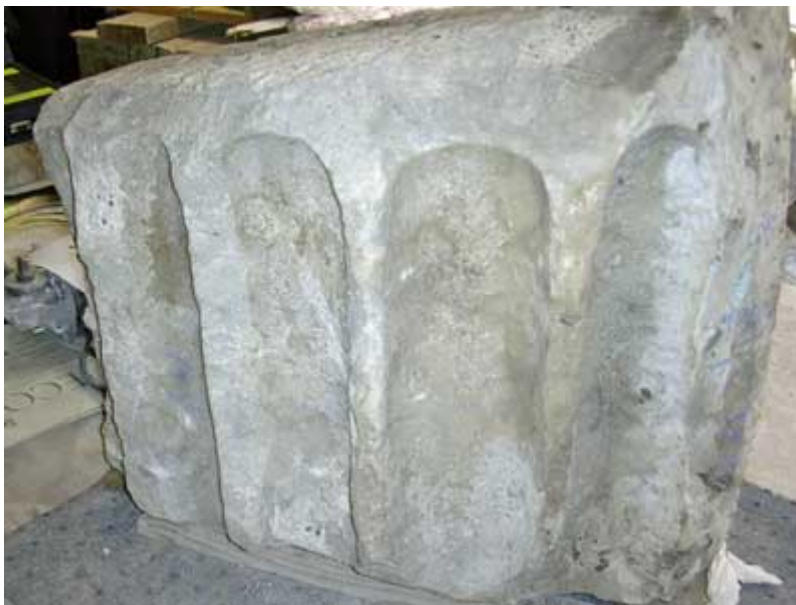
Le marbre est à grains fins et il présente de rares veines grises. L'examen pétrographique et l'analyse par cathodoluminescence ont permis d'identifier un marbre de Carrare (grain moyen 250 μm , taille maximum des grains 500 μm). Des formes sculptées ont été retrouvées au dos de deux voussoirs déposés sur l'une des lunettes sommitales du retable (**figure 2**). Ces sculptures témoignent qu'il s'agit d'un marbre de réemploi provenant d'un monument antique, probablement local.

Figure 2 : vue du revers de l'un des deux claveaux déposés sur la lunette droite, présentant les moulures d'une colonne probablement antique.

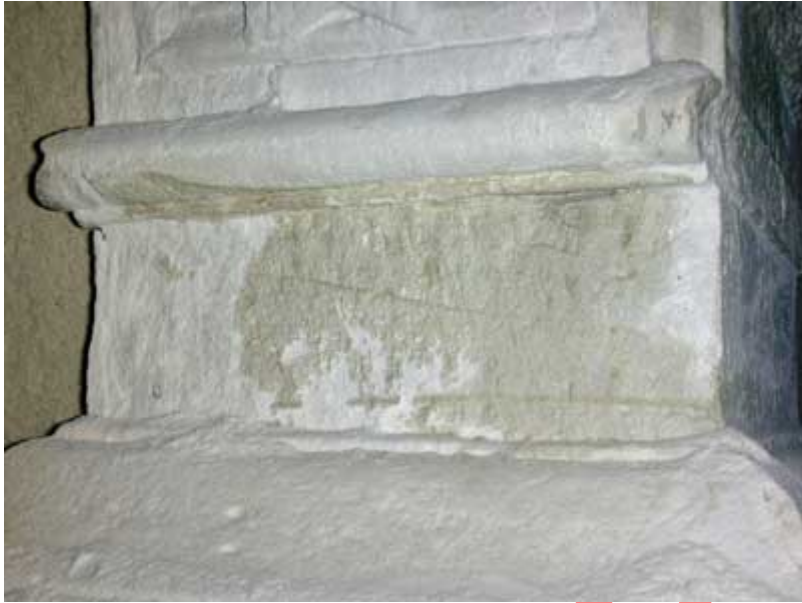
Les deux principales formes d'altération qui affectent la surface sculptée du marbre sont la désagrégation granulaire et la desquamation. La désagrégation granulaire correspond au détachement des grains de calcite du marbre, sous la forme d'un sable fin et confère au modelé un relief usé, comme érodé (**figure 3**).

Figure 3 : désagrégation granulaire du marbre sur le sommier d'un arc avec conservation partielle de la couche brunâtre translucide (craie).

La surface du marbre est pulvérulente, sans cohésion. La desquamation produit des écailles de marbre dont l'épaisseur varie de quelques millimètres jusqu'à environ un centimètre. Dans les zones les plus dégradées, plusieurs écailles peuvent se superposer pour atteindre quelques centimètres de profondeur (**figure 4**).

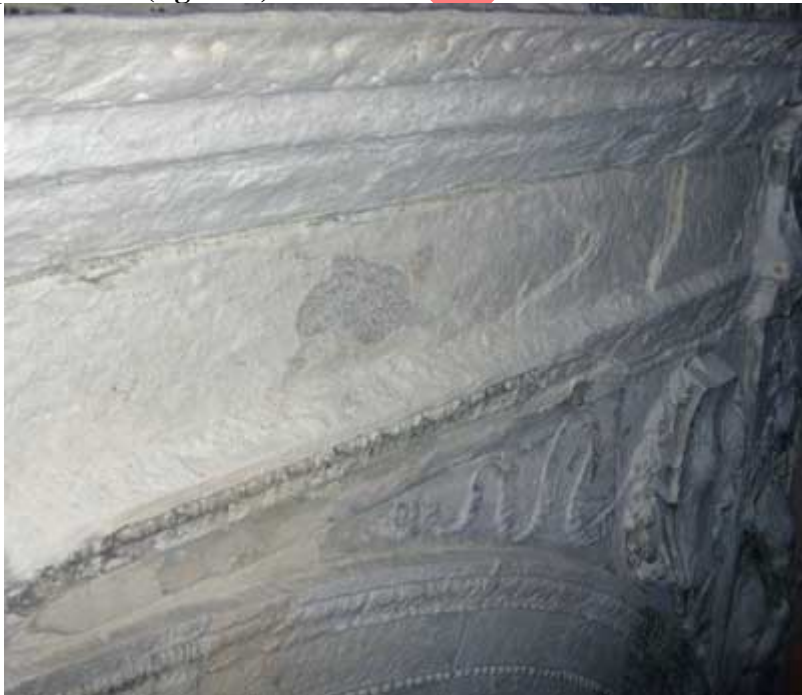
Figure 4 : superposition de plusieurs desquamations successives dites en « pelure d'oignon » sur la frise portant la dédicace à Saint Lazare.

Ces deux morphologies souvent associées ne se développent pas sur toute la surface du retable, mais sont concentrées dans sa partie haute.

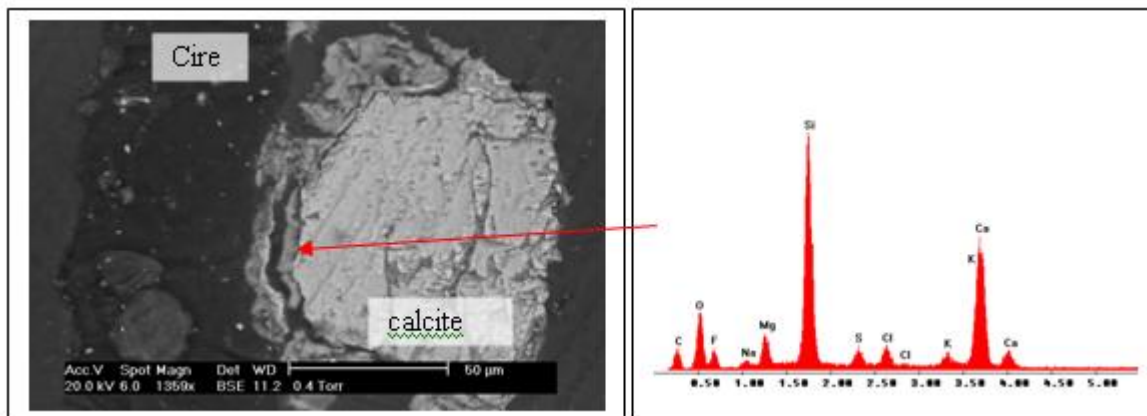
Un revêtement de quelques dizaines de micromètres, à fortes teneurs en fluor, silicium et magnésium a été observé sur les grains de calcite les plus superficiels (**figure 5**).

Figure 5 : image en électrons rétrodiffusés (MEB) d'un grain de calcite à la surface du marbre avec une fine couche de fluosilicate de magnésium (spectre EDS), section polie. Une fine couche de consolidant (silicate d'éthyle et polysiloxane) et une épaisse couche de cire superficielle surmontent le traitement de fluosilicate.

Cette couche fine (10 à 20 µm) et discontinue qui ne persiste que sur quelques grains, correspond vraisemblablement aux traces d'un traitement de fluosilicate de magnésium, traitement connu et appliqué en Europe au XIX^e siècle pour protéger les pierres⁷. Une couche organique épaisse (50 à 500 µm), de couleur brun-clair, translucide et bulleuse, recouvre toute la sculpture. Les analyses en spectrométrie infrarouge (microATR) ont permis d'identifier la composition de cette couche dont le spectre correspond à celui de la cire d'abeille (**figure 6**).

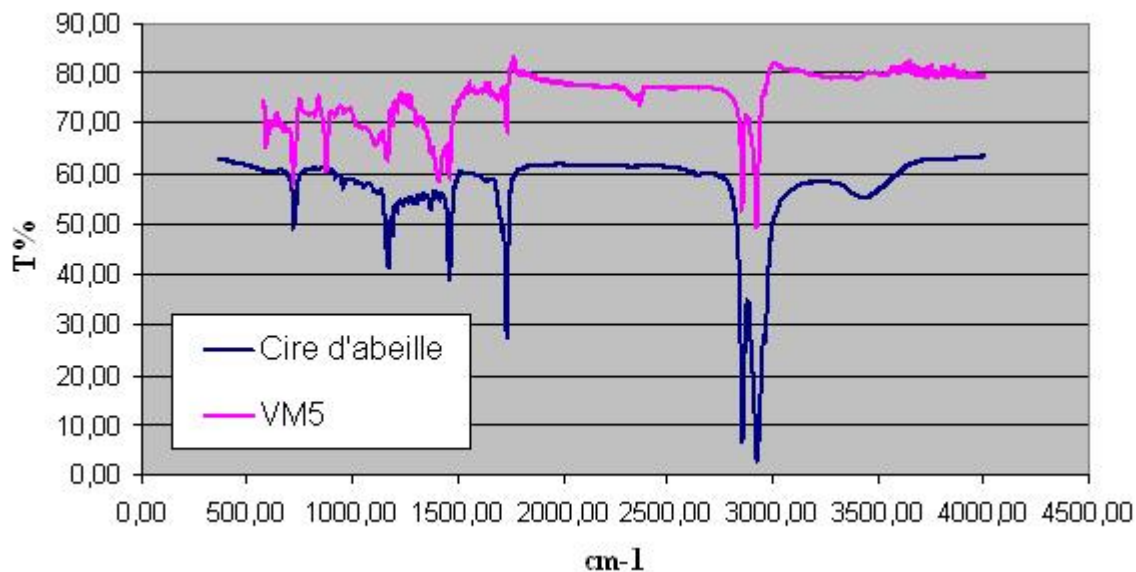
Figure 6 : spectres infrarouge de la couche brun clair à la surface du marbre (échantillon vm5) et d'une cire d'abeille de référence.

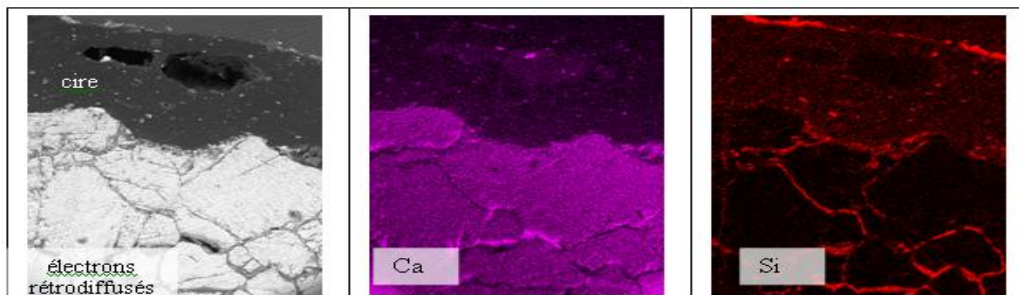
Les analyses ont aussi permis de mettre en évidence les deux traitements à base de silicium appliqués en 1997 et 1998 pour la préconsolidation et la consolidation du marbre. Les microanalyses élémentaires et les cartes de distribution des éléments (Si, Ca) montrent notamment une bonne imprégnation des produits jusqu'à plusieurs millimètres de profondeur (figure 7).

Figure 7 : image en électrons rétrodiffusés (MEB) et cartes de distribution des éléments silicium et calcium (EDS) à la surface du marbre ciré montrant sur section polie la pénétration des consolidants à base de silicium (silicate d'éthyle et polysiloxane) dans la porosité intergranulaire du matériau altéré.

Cependant, cette consolidation ne s'est pas révélée durablement efficace alors que l'effet hydrofuge des produits utilisés, mis en évidence par la projection de microgouttes d'eau à la surface du marbre (effet perlant), persiste depuis dix ans.

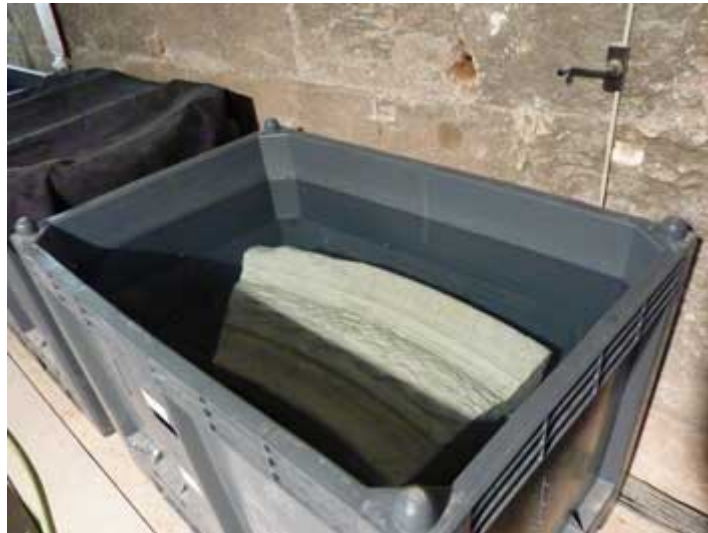
Figure 8 : claveau en marbre en cours de dessalement par bain

architecturales reconnaissables (colonnes etc.). Les blocs de marbre dégradé ont d'abord été consolidés de manière provisoire au moyen de gazes collées à leur surface. Ils sont ensuite dessalés dans des bains successifs d'eau déminéralisée (Figure 8) selon un protocole précis qui permet de suivre l'évolution des teneurs en sels et d'optimiser la durée et le nombre des bains. Quant à la partie basse moins dégradée et faiblement contaminée par les sels solubles, il a été décidé de ne pas la démonter. Les restaurateurs effectuent un dessalement superficiel en appliquant des compresses d'argile sur les surfaces accessibles. Ces opérations de dessalement sont longues. Courant 2012, le chantier n'est pas encore terminé mais les premiers blocs dessalés sèchent depuis plusieurs mois et ils ne montrent aucune reprise des altérations.
