## Le dessalement des pierres en œuvre

L'exemple de Moissac à la lumière d'autres chantiers français et européens

Actes de la journée d'étude  
du 19 octobre 2018  
à Moissac

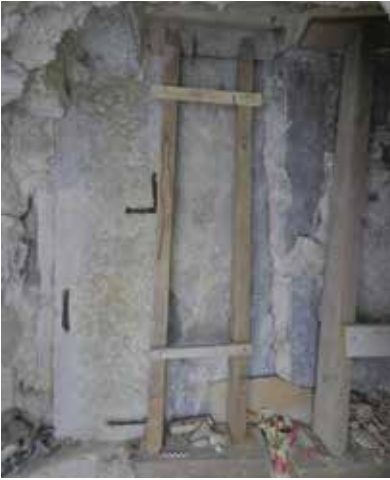
(fig. 4) Dos des plaques sculptées du piédroit de gauche, 2019.

Les reliefs en marbre (« plates-bandes ») sont dans un tel état de dégradation qu'ils doivent, pour certains, être consolidés par des agrafes métalliques avant repose. La corrosion de ces dernières, toujours en place, pose problème aujourd'hui du point de vue de la conservation des pierres (fig. 4). Une moitié de plaque sculptée dut même être changée : l'ange de la scène de l'Annonciation fut ainsi déposé et remplacé par une copie réalisée par le sculpteur Adolphe Perrin<sup>9</sup> (fig. 5 et 6).

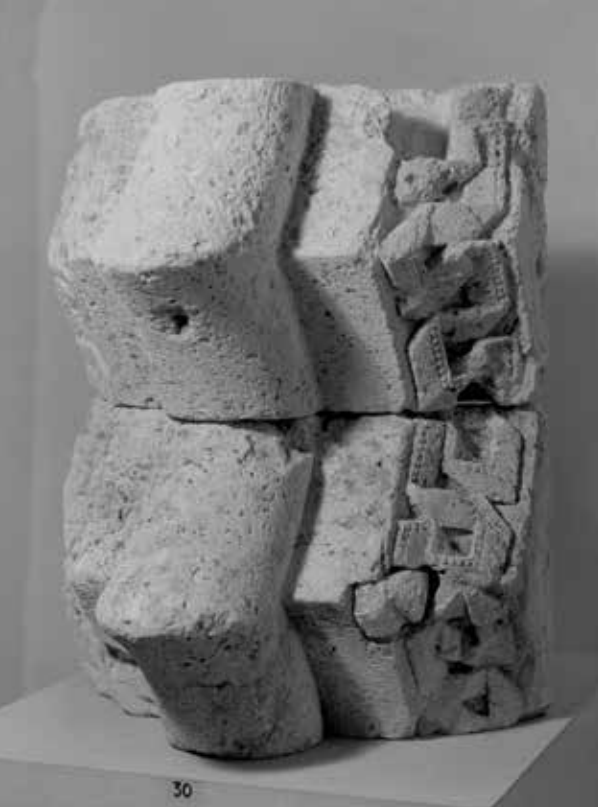
(fig. 7) Redents déposés du portail, conservés dans le dépôt lapidaire.

En dépit de l'inscription du portail sur la liste des Monuments historiques de 1846, on ne fit guère de cas de la figure de l'ange d'origine qui fut retrouvée en 1956 à l'intérieur de l'abbatiale, en emploi dans un bloc de maçonnerie de la *Mise au tombeau* sculptée<sup>10</sup>. Ces fragments, ainsi que des éléments d'archivoltes ornés de petits animaux, de végétaux ou des morceaux de l'encadrement de la porte se trouvent aujourd'hui dans les collections lapidaires de l'abbatiale<sup>11</sup> (fig 7), rejoints par une partie du manteau de l'Ange retrouvée depuis en mains privées<sup>12</sup>.

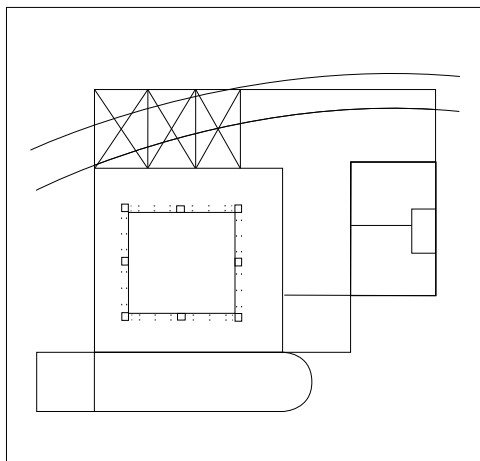
(fig. 8) D'après un croquis de Théodore Olivier représentant l'abbaye en plan avec la ligne de chemin de fer Paris-Bordeaux, 1854, Montauban, Archives départementales de Tarn-et-Garonne.

Il faut compléter cette évocation de l'état du portail au 19<sup>e</sup> siècle par la mention des bouleversements environnementaux qui l'affectèrent à la même époque. Le creusement du canal latéral de la Garonne entre 1838 et 1856, formant barrage à l'écoulement naturel des eaux, entraîna une remontée de la nappe phréatique. L'abbatiale, déjà située à proximité du confluent du Tarn et de la Garonne, dans un lieu humide et propice aux inondations, ne pouvait manquer de pâtir de cette élévation des eaux. Les altérations dramatiques des sculptures du portail observées par les architectes successifs et l'accélération des dégradations dont témoigne le moulage du musée des Monuments français s'expliquent en grande partie par cette montée de la nappe phréatique et les remontées capillaires induites. Autre bouleversement, et non des moindres : la construction entre 1855 et 1857 d'une ligne de chemin de fer à quelques mètres du cloître (fig. 8), entraînant une nouvelle perturbation du contexte hydrographique, une pollution de l'air et des vibrations.

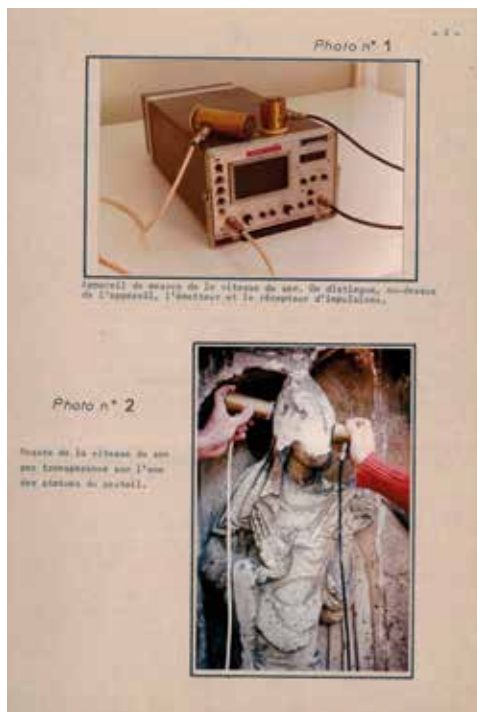
(fig. 9) Mesure de la vitesse du son par transparence sur l'une des statues du portail, A. Bouineau et M. Mamillan, *Étude de l'altération des statues du portail de l'église abbatiale de Moissac*, 1975.

Jusqu'ici, les travaux effectués concernaient essentiellement des réparations et consolidations ponctuelles. À partir des années 1960, la maladie de la pierre dont souffrent les reliefs sculptés de Moissac va susciter des études scientifiques poussées à la recherche des causes des dégradations (fig. 9). Le laboratoire de recherche des monuments historiques (LRMH), tout juste créé, se penche sur le cas de Moissac<sup>20</sup>. Ces études mettent en évidence divers désordres dus à l'accumulation de plusieurs facteurs :

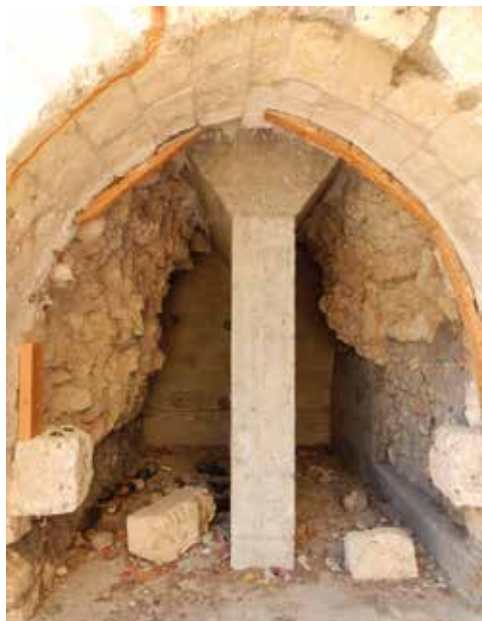
(fig. 10) Vue de la cavité creusée dans le piédroit de droite avec son pilier de béton, 2018.

Une partie de ces travaux sera réalisée par l'architecte en chef Bernard Voinchet entre 1977 et 1979. L'ensemble de l'étanchéité des terrasses est repris : dépose et repose des dalles, réfection des caniveaux, reprise des parements... Les remontées capillaires sont stoppées par la mise en place d'une feuille de plomb en sous-œuvre. Une deuxième cavité est créée pour les besoins de l'intervention dans le piédroit ouest. L'aménagement de ces galeries derrière les reliefs permet également un contrôle de l'hygrométrie durant la phase des travaux. Les piédroits sont « *étayés de manière définitive par un « champignon en béton armé en leur centre, afin de déposer les sculptures avec facilité si besoin était*<sup>24</sup> » [fig. 10].

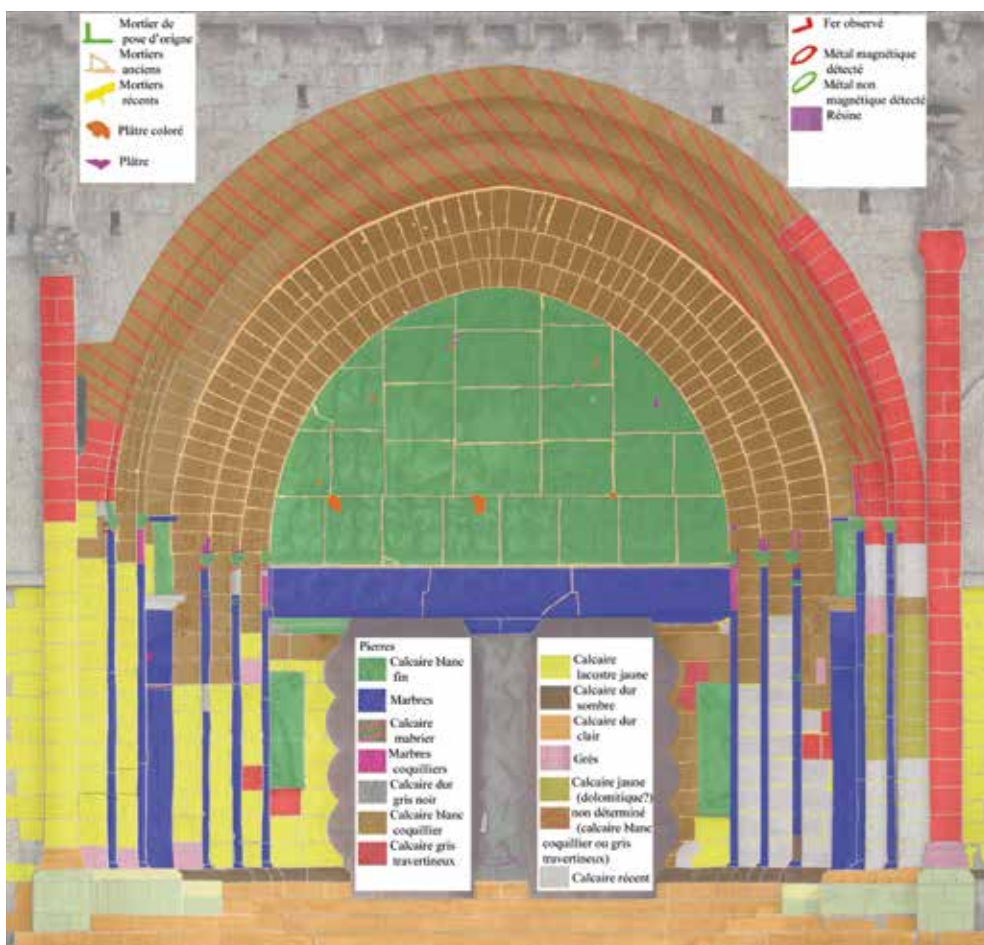
(fig. 1) Face sud, nature des pierres et des mortiers. L'identification des pierres est tirée du relevé de Lise Leroux (LRMH, rapport RF9 2011).

Dès l'origine, des pierres de provenances diverses ont été employées (calcaire ocre jaune, calcaire blanc, marbre, pierres de réemploi, etc.). Le portail n'est donc pas une œuvre homogène mais diverse dès son origine (fig. 1). À cette diversité s'ajoutent les restaurations des 19<sup>e</sup> et 20<sup>e</sup> siècles. Les pierres ont fait l'objet d'un relevé par Lise Leroux (LRMH rapport R9F 2011) qui a servi de base aux études actuelles. Les pierres de remplacements sont également de provenances diverses. Le relief à gauche dans le registre bas, côté est, est une réfection de marbre qui date du 19<sup>e</sup> siècle. Les deux reliefs droits du côté est sont des moulages en polyester : ils remplacent des éléments déposés vers 1980 (fig. 2).

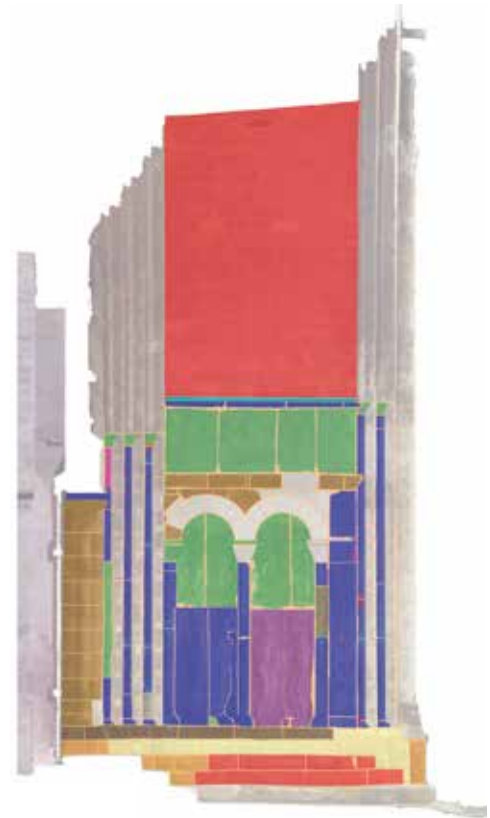
(fig. 2) Côté droit ou est, nature des pierres et des mortiers.

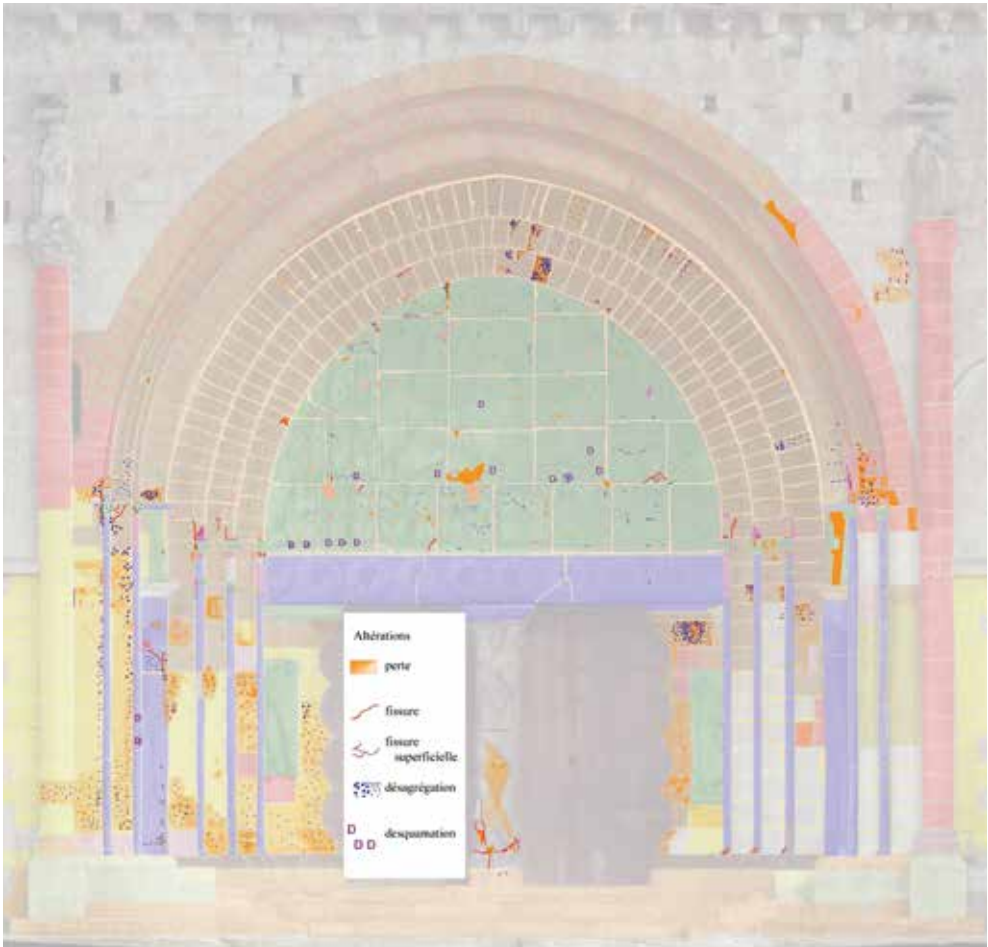
(fig. 5) Face sud du portail, altérations.

### Altérations (fig. 5)

Dans toute architecture, les éléments de grande hauteur, comme les colonnes, ou les petits éléments voisins, supportent une part croissante de la charge lorsque les mortiers de la maçonnerie ou du parement autour se tassent peu à peu. Ces reports de charge provoquent des cassures et des fissurations profondes. Les reliefs inférieurs des deux côtés

Des altérations typiques de l'action des sels solubles touchent les pierres différemment selon leur nature. Les marbres présentent une désagrégation et des pertes de matière avec une tendance à la desquamation ou au cloquage plus marquée sur les colonnes. Sur le calcaire fin, les dommages dus aux sels prennent des formes différentes : pulvérisation et alvéolisation surtout sur les deux reliefs du registre intermédiaire du côté est, desquamation sur des parties en saillie du tympan et sur le relief supérieur côté est (fig. 7), fissuration et désagrégation surtout sur des parties en saillie. Sur les autres calcaires anciens, sculpture ornementale et parement, on observe des alvéolisations et exfoliations avec creusements profonds et étendus dans les ébrasements et les côtés

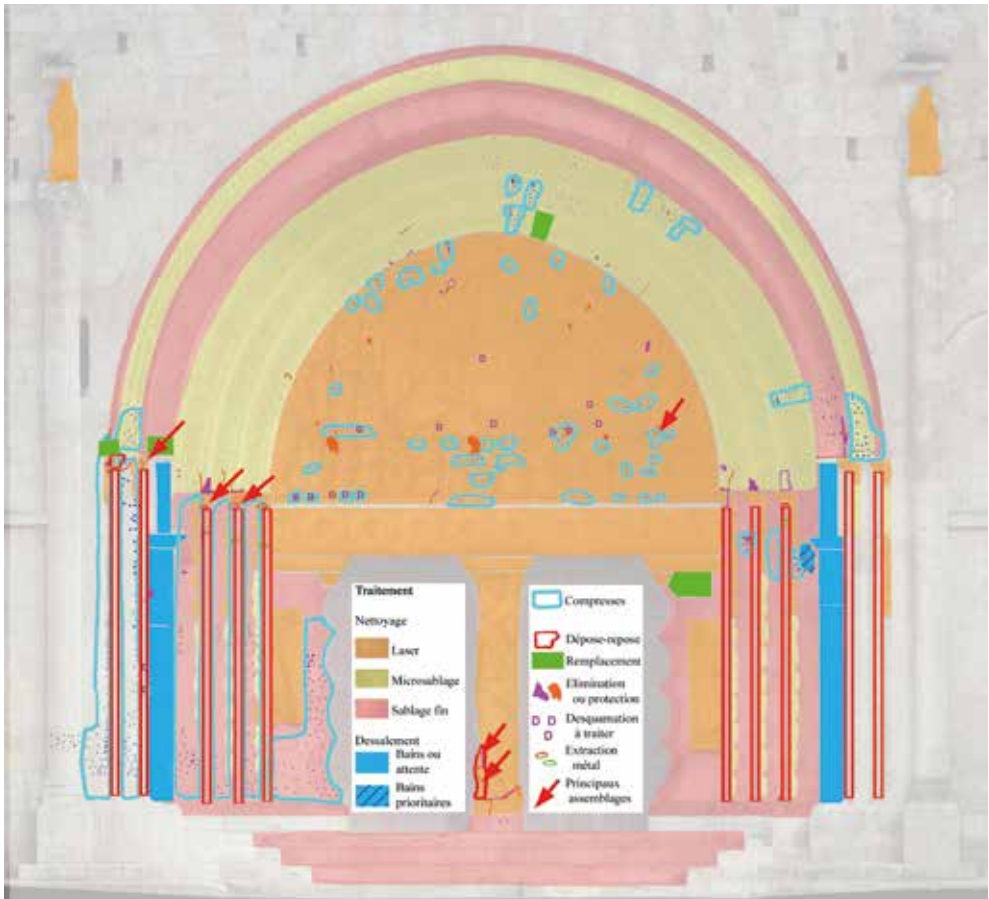
(fig. 9) Face sud du portail, propositions de traitement.

### **Projet d'intervention et question du dessalement** (fig. 9 et 10)

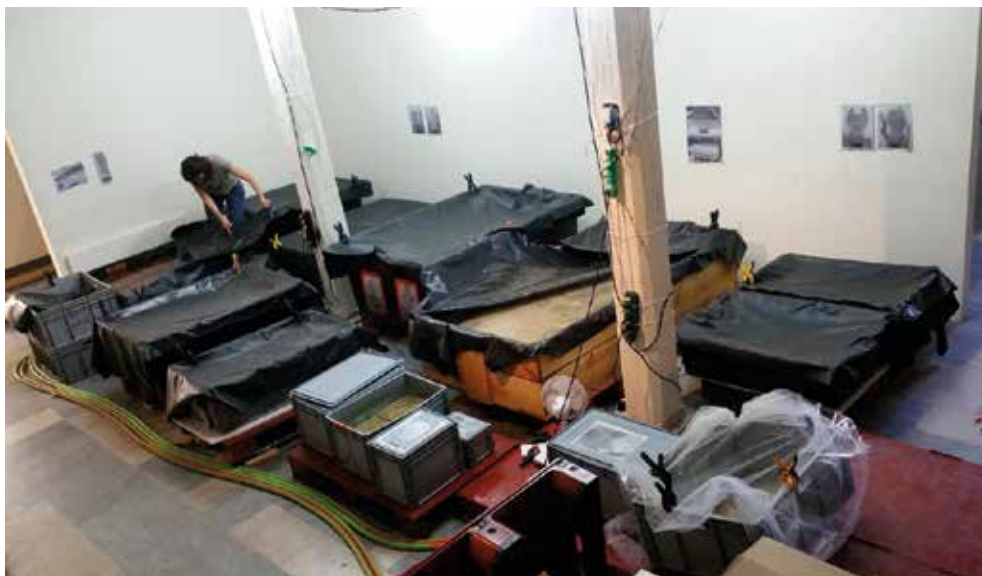
[fig. 2] Chantier de dessalement par bains en cours.

Il est très important d'opérer dans le noir, de préférence dans un local peu ou pas éclairé et dans des bacs noirs couverts d'une bâche noire pour éviter tout développement biologique (fig. 2), en particulier les algues vertes dont il est ensuite très difficile de se débarrasser. Les films biologiques bruns, blanchâtres ou translucides qui peuvent éventuellement se former dans le noir, sont facilement retirés au pinceau et évacués lors de la vidange, sans l'usage d'aucun biocide.

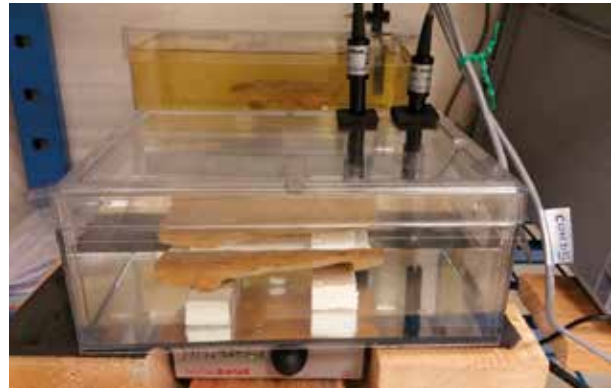
(fig. 3) Dessalement en cours d'une petite dalle de pierre sur cales souples dans une boîte de plexiglas posée sur un agitateur magnétique.

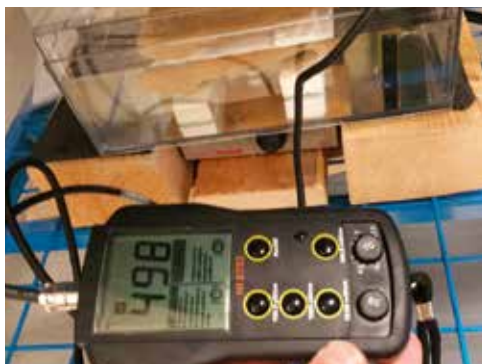
(fig. 4) Conductimètre utilisé pour le suivi d'un dessalement par bains.

Le matériel le plus fiable et le plus polyvalent est un conductimètre de laboratoire à mesure manuelle (fig. 4) avec une gamme de mesure très large. Il existe toute sorte de modèles, certains avec enregistrement automatique et/ou transmission de données par GSM ou ligne téléphonique, par SMS ou par internet. La conductivité convient à tout type de salinité. Il faut signaler que la mesure de la densité de la solution (eau du bain) permet aussi de suivre le dessalement puisque cette densité augmente avec la salinité de l'eau. Cette mesure simple est cependant moins précise et moins fiable pour les eaux peu salées dont la densité dépend de la moindre variation de température.

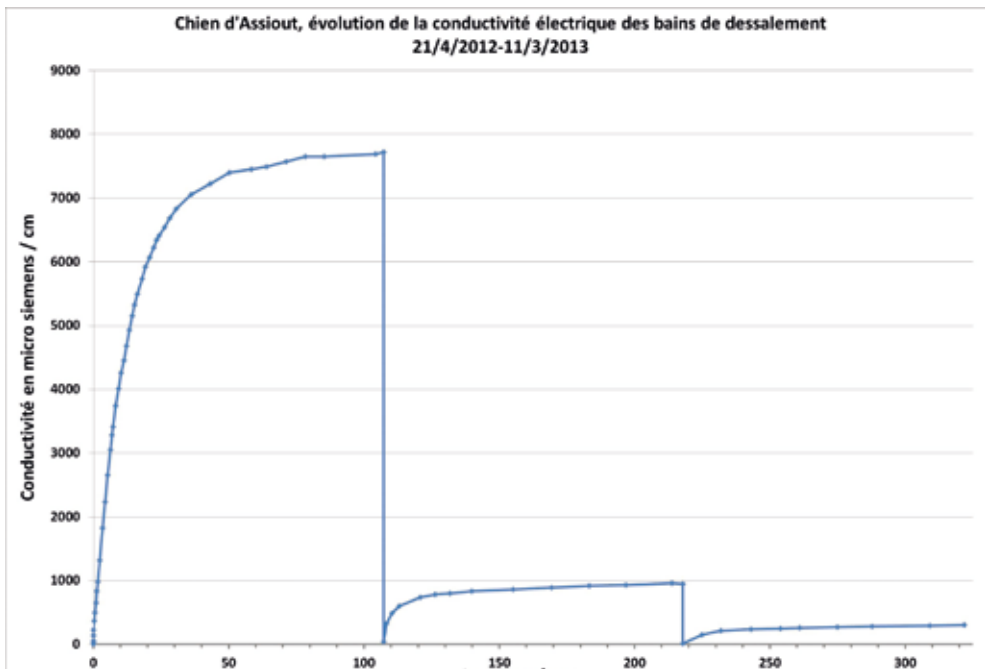
(fig. 5) Graphique de l'évolution de la conductimétrie durant les trois bains successifs réalisés pour assurer le dessalement du chien d'Assiout.

quinzaine pour un objet d'une centaine de kilogrammes ou plus. Ces mesures permettent de suivre le dessalement en traçant sur un graphe l'évolution de la conductivité électrique en fonction du temps (fig. 5). Il faut atteindre le net fléchissement de la courbe de conductivité avant de changer l'eau. Pour des gros blocs, ce fléchissement peut se produire après plusieurs mois voire une année de bain. Une fois le dessalement par bain lancé, il est très important de le mener à terme et donc de ne pas l'arrêter trop tôt pour ne pas laisser des sels résiduels qui se concentreront vers la surface de l'œuvre au séchage pour produire une nouvelle dégradation saline.

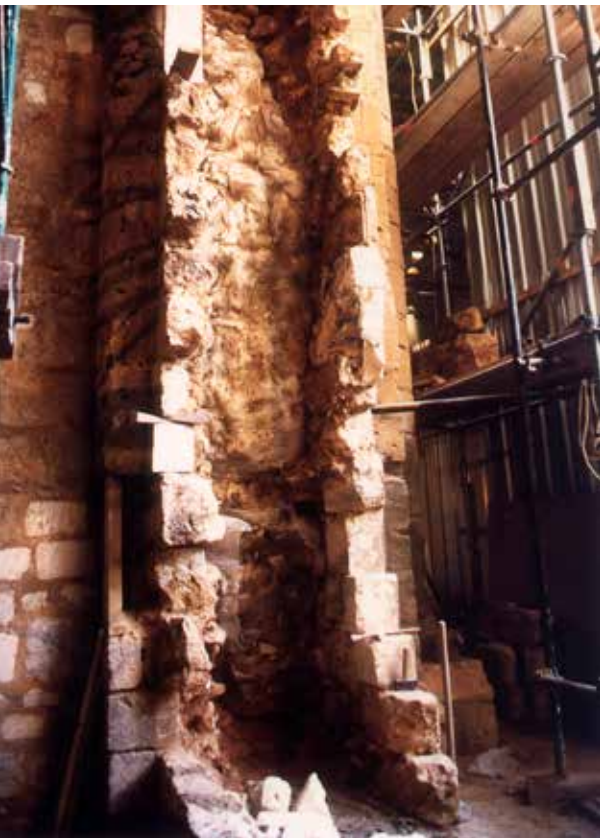
(fig. 2) Suppression du blocage interne des murs.

### b) Suppression de la « réserve » des blocages internes des maçonneries (fig. 2)

de la 1<sup>re</sup> travée ouest de l'édifice, principale source d'altérations car agissant comme une véritable réserve de sel. Nous avons proposé d'extraire ce remplissage et de le remplacer par une maçonnerie identique mais saine.

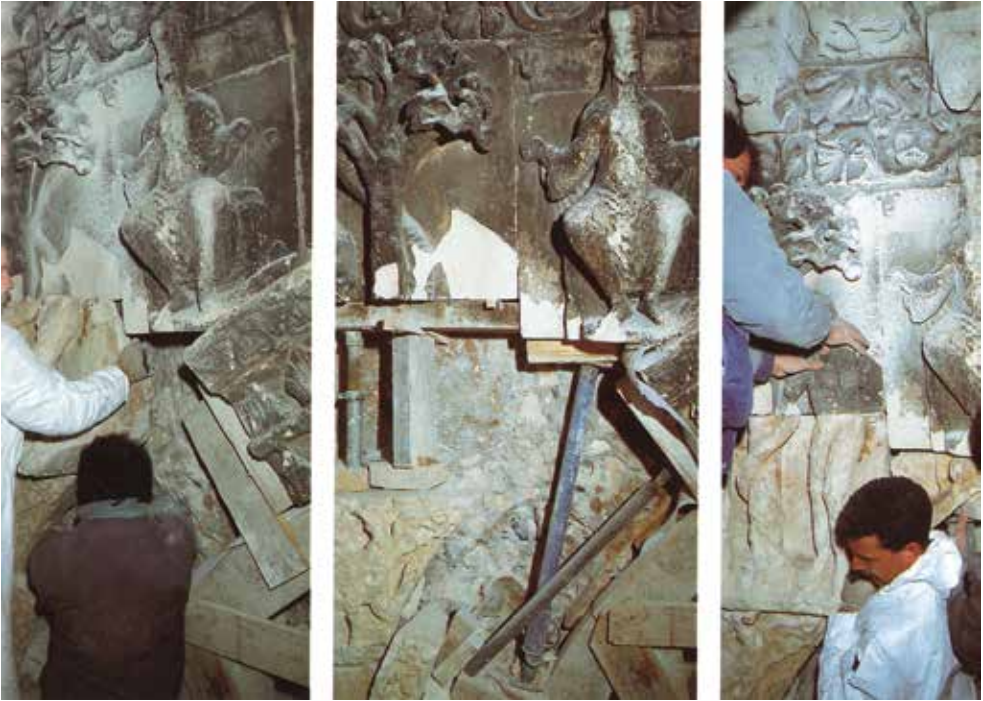
(fig. 4) Dépose-repose d'éléments sculptés de la frise.

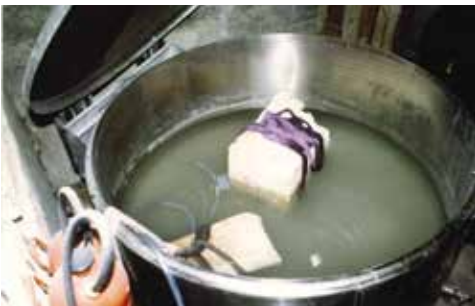
(fig. 3) Cuve de dessalement.

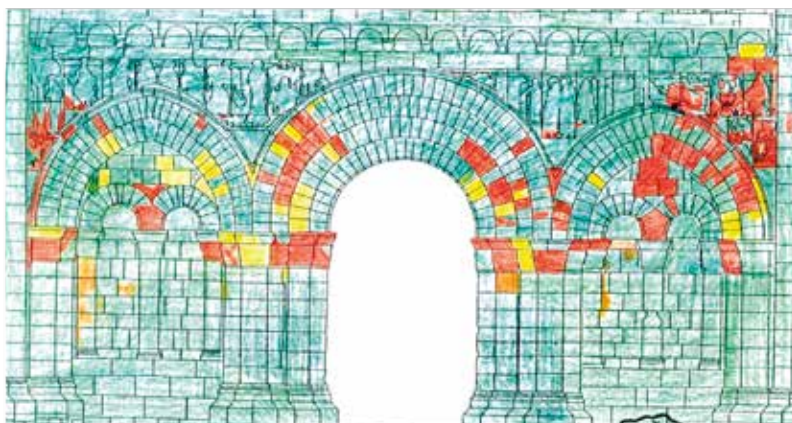
- Dégradation importante : desquamation
- Dégradation modérée : désagrégation granulaire
- Pas de dégradation : épiderme cohérent

(fig. 1) Relevé des altérations en novembre 1995. Les travaux sont achevés depuis neuf mois.

Les constats d'états ont été réalisés à six reprises entre 1995 et 2018. Ils consistaient en un examen visuel et tactile destiné à distinguer les surfaces présentant désagrégation ou desquamation de celles qui étaient stables. À ces examens étaient associés des photographies et éventuellement des prélèvements pour analyses. Le premier constat d'état réalisé en novembre 1995, neuf mois après la dépose de l'échafaudage montre une reprise d'altération sur une bonne partie des surfaces. (fig. 1). Après 23 ans, en septembre 2018, la situation s'est beaucoup améliorée, avec cependant en partie droite de la frise une forte concentration de pierres présentant une altération active (fig. 2). Une action positive des compresses à base d'argile, poudre de cellulose et laine de roche a été relevée, mais cette efficacité s'est révélée transitoire.

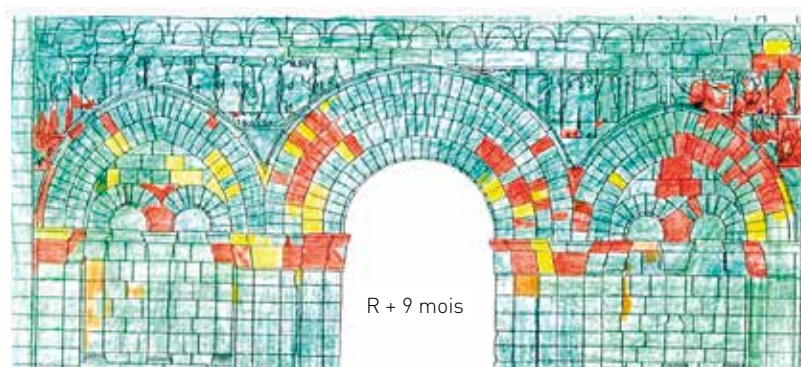
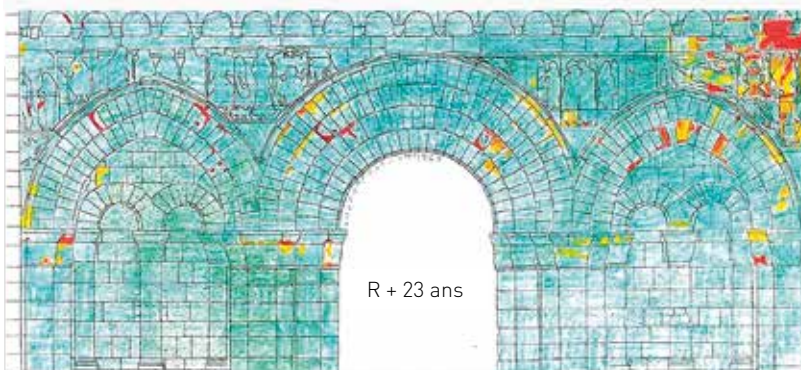
(fig. 2) Relevé des altérations en 2018, vingt-trois ans après les travaux : d'importants changements.

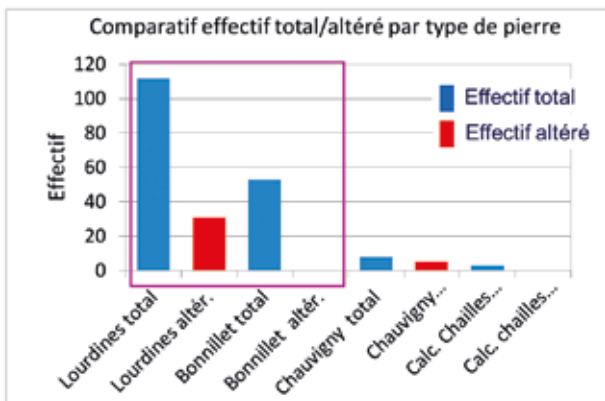
(fig. 4) Bilan à vingt-trois ans par type de pierre : une stabilisation à long terme sur la pierre de Bonnillet, mais pas sur la pierre de Lourdines.

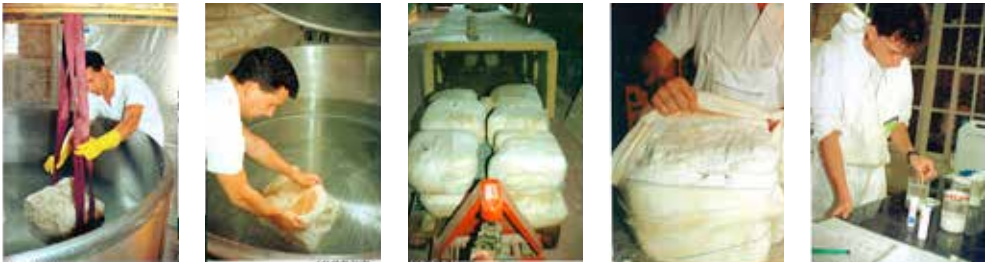
(fig. 6) Étapes du dessalement.

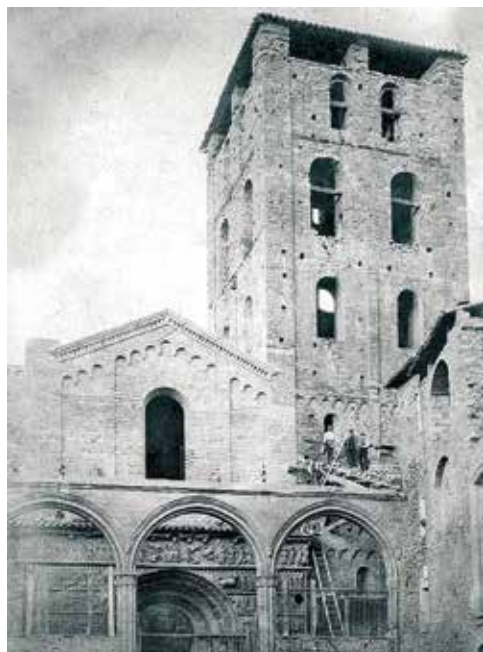
(fig. 3) La reconstruction du toit de l'atrium entre 1888 et 1893.

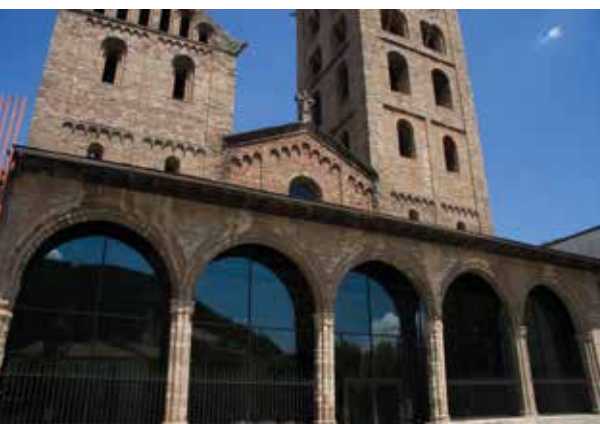
[fig. 4] Nouvelle fermeture de l'atrium par des baies vitrées pour isoler le portail (SPA 1994).

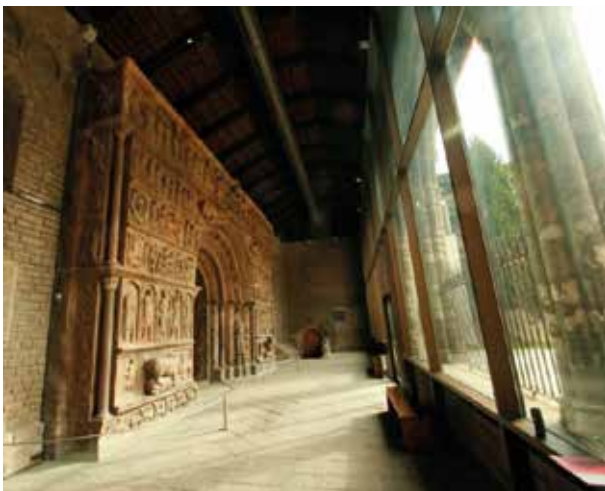
(fig. 5) Installation d'un système de climatisation, de refroidissement, de déshumidification et de filtrage de l'air avec sondes mixtes d'humidité et de température contrôlées à distance.

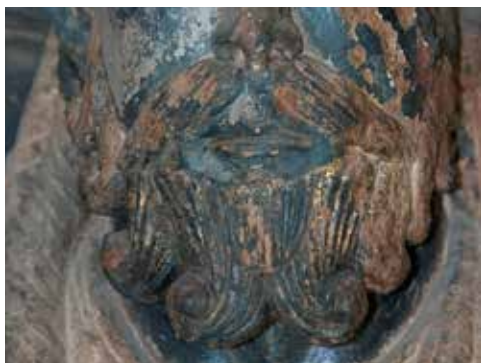
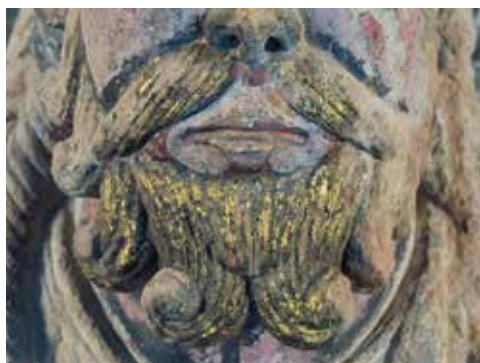
(fig. 6) Détail du nettoyage des polychromies.

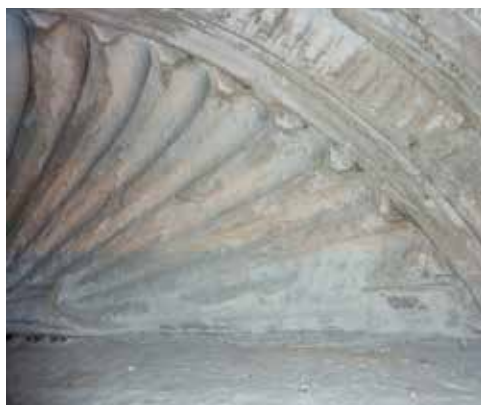
{fig. 1} État de dégradation du marbre avant dessalement, extrémité de la lunette de droite.

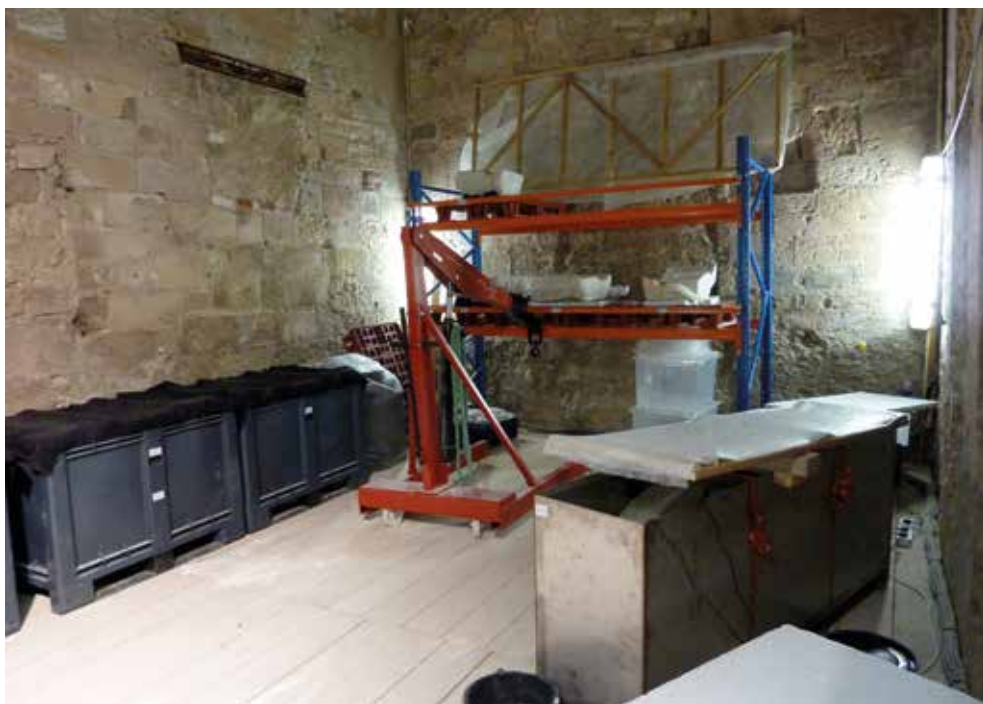
(fig. 3) Atelier de dessalement installé dans la sacristie au sein de la Vieille Major, avec une partie des bacs couverts pour éviter toute contamination biologique et les blocs dessalés en place sur les racks.

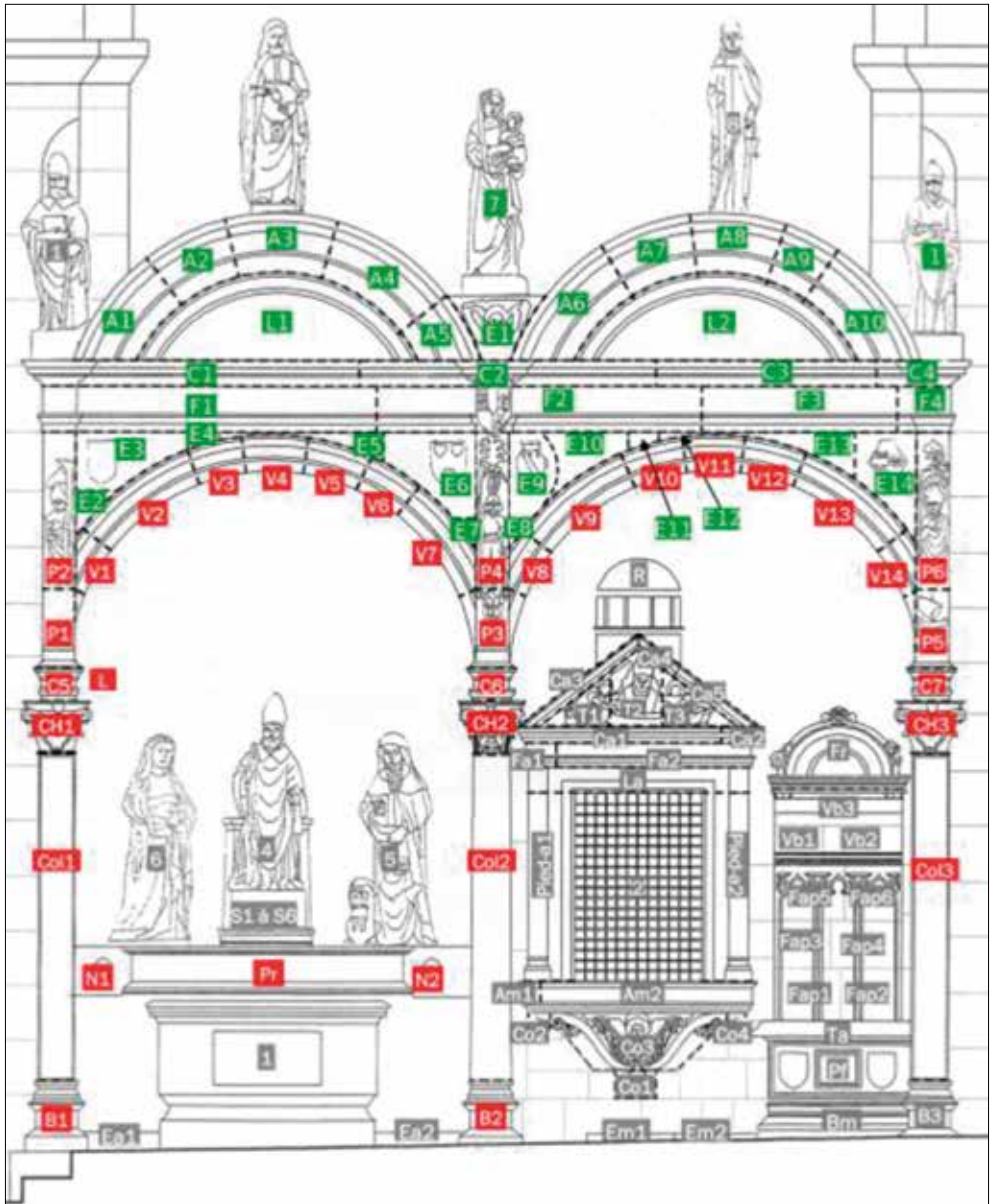
(fig. 4) Nomenclature des blocs avec en rouge ceux démontés et dessalés en bains et en vert ceux dessalés par presse sans démontage.

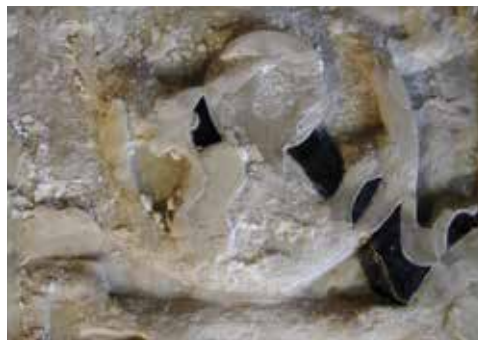
(fig. 2) Personnage du soleil dans le panneau de la Crucifixion. La perte de surface du marbre est irrémédiable. Les sels cristallisés sont particulièrement visibles sur cette photographie.

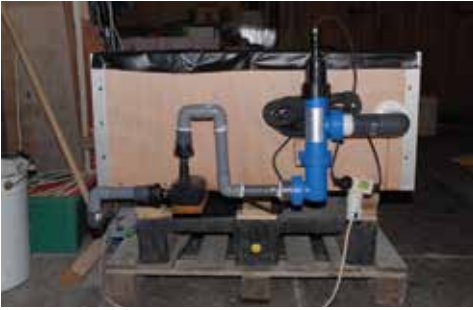
(fig. 3) Cuve de dessalement : la cuve de dessalement avec le système de circulation et désinfection de l'eau du bain.

Pour éviter ce phénomène, le bac de dessalement a été équipé d'un circuit de circulation de l'eau sur lequel est ajouté un système de désinfection de l'eau par lumière UV (type des stérilisateurs utilisés pour les piscines). Après des tests, il s'est avéré qu'il faut laisser la pompe avec le système de désinfection

tourner au minimum entre 14 à 16 h par jour pour que cela soit vraiment efficace. Cela a permis de pouvoir laisser la plaque de marbre dans le même bain de dessalement pendant trois mois (au-delà duquel l'eau commence toutefois à se dégrader, ce qui impose un changement de bain). Le suivi de dessalement a été fait de manière assez classique avec des mesures régulières

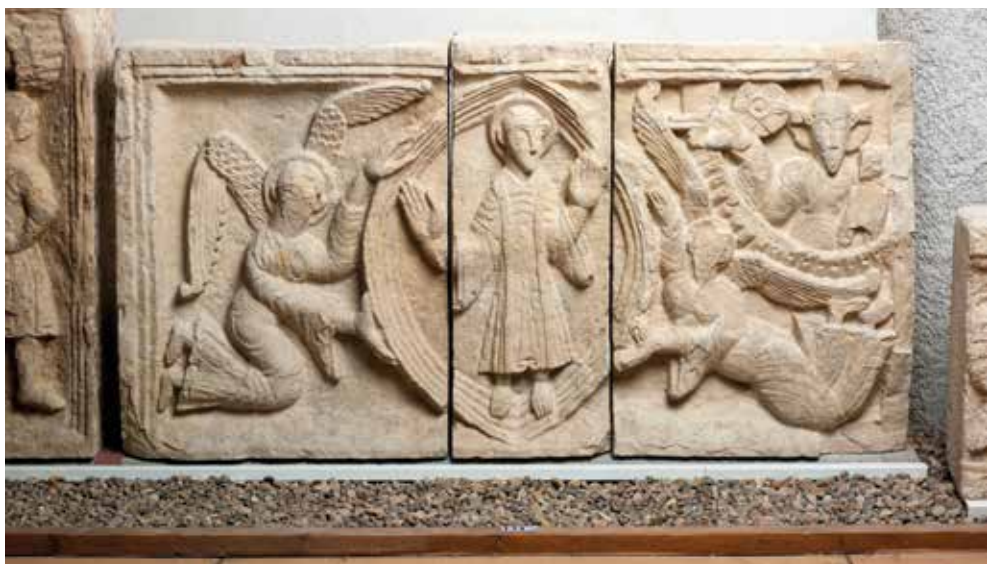
(fig. 3) *Id.*, exposée dans le dépôt lapidaire après remontage : vision et ascension de saint Étienne.

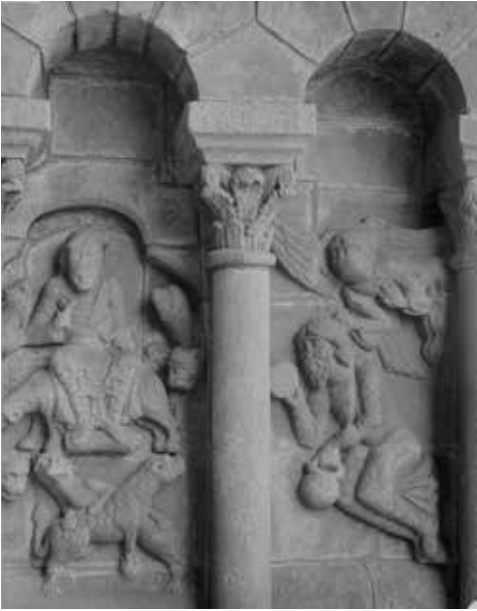
(fig. 2) Vue intérieure du porche de la façade ouest, côté nord. Arcatures abritant des figures en haut-relief : Annonciation, Georges Estève, avant 1932.

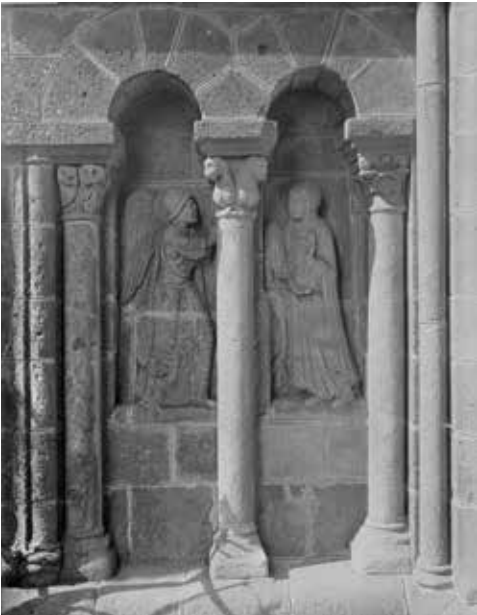
(fig. 3) Porche, relief latéral droit : scènes en bas-reliefs sculptés. Eugène Lefèvre-Pontalis, s. d.
